浸水実績図（令和4年7月18日からの大雨について）

令和4年7月の大雨による浸水被害（左京区等）

浸水被害の検証

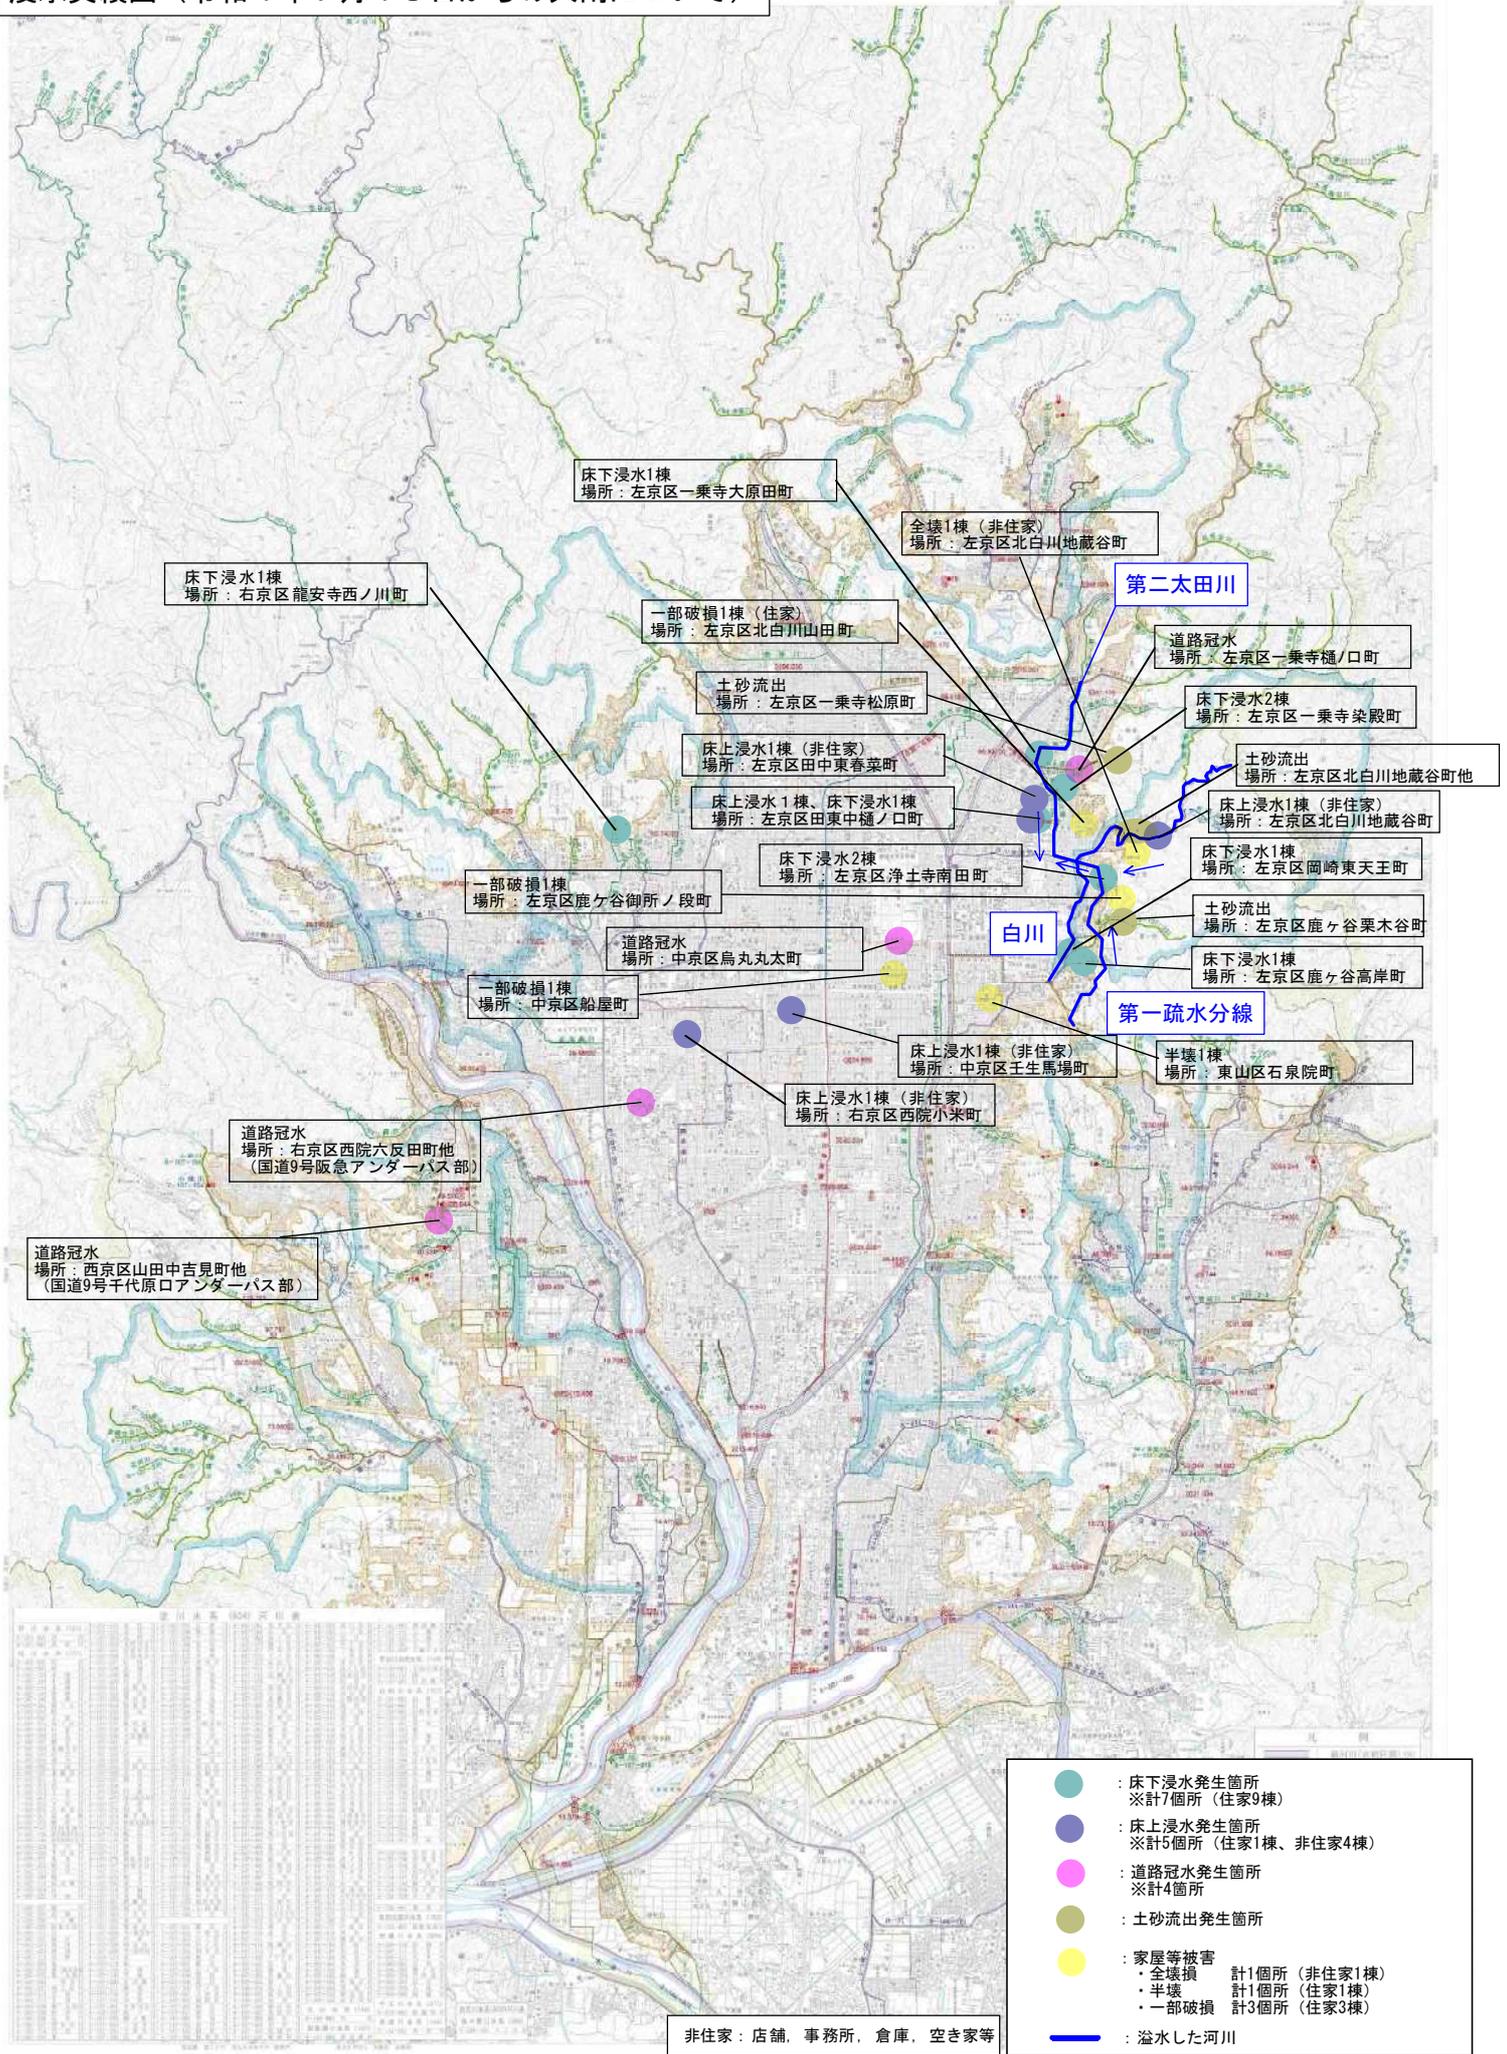
- : 床下浸水発生箇所
※計7箇所（住家9棟）
- : 床上浸水発生箇所
※計5箇所（住家1棟、非住家4棟）
- : 道路冠水発生箇所
※計4箇所
- : 土砂流出発生箇所
- : 家屋等被害
 - ・全壊損 計1箇所（非住家1棟）
 - ・半壊 計1箇所（住家1棟）
 - ・一部破損 計3箇所（住家3棟）
- : 溢水した河川

非住家：店舗、事務所、倉庫、空き家等

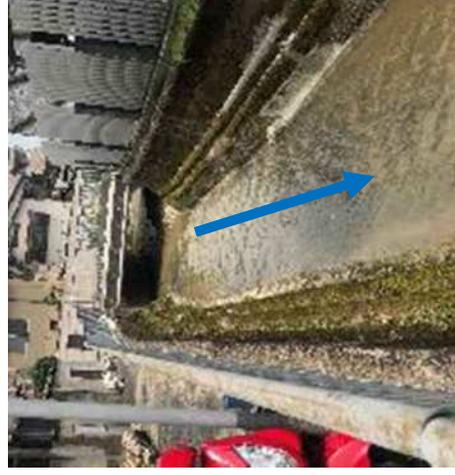
(写真①) 溢水した第二太田川

その影響で、第二太田川、第一疏水分線、白川が溢水、床上浸水3棟、床下浸水8棟の家屋浸水被害が発生し、白川通で道路冠水が発生し、一乗寺松原町等では、道路に土砂が大量に流出する被害が発生した。また、烏丸丸太町通（上京区）、阪急アンダー（右京区）においても道路冠水が発生しており、市内広範囲で被害が発生した。

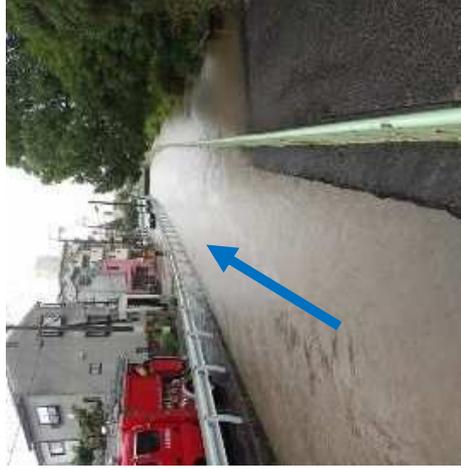
(写真②) 溢水した第一疏水分線

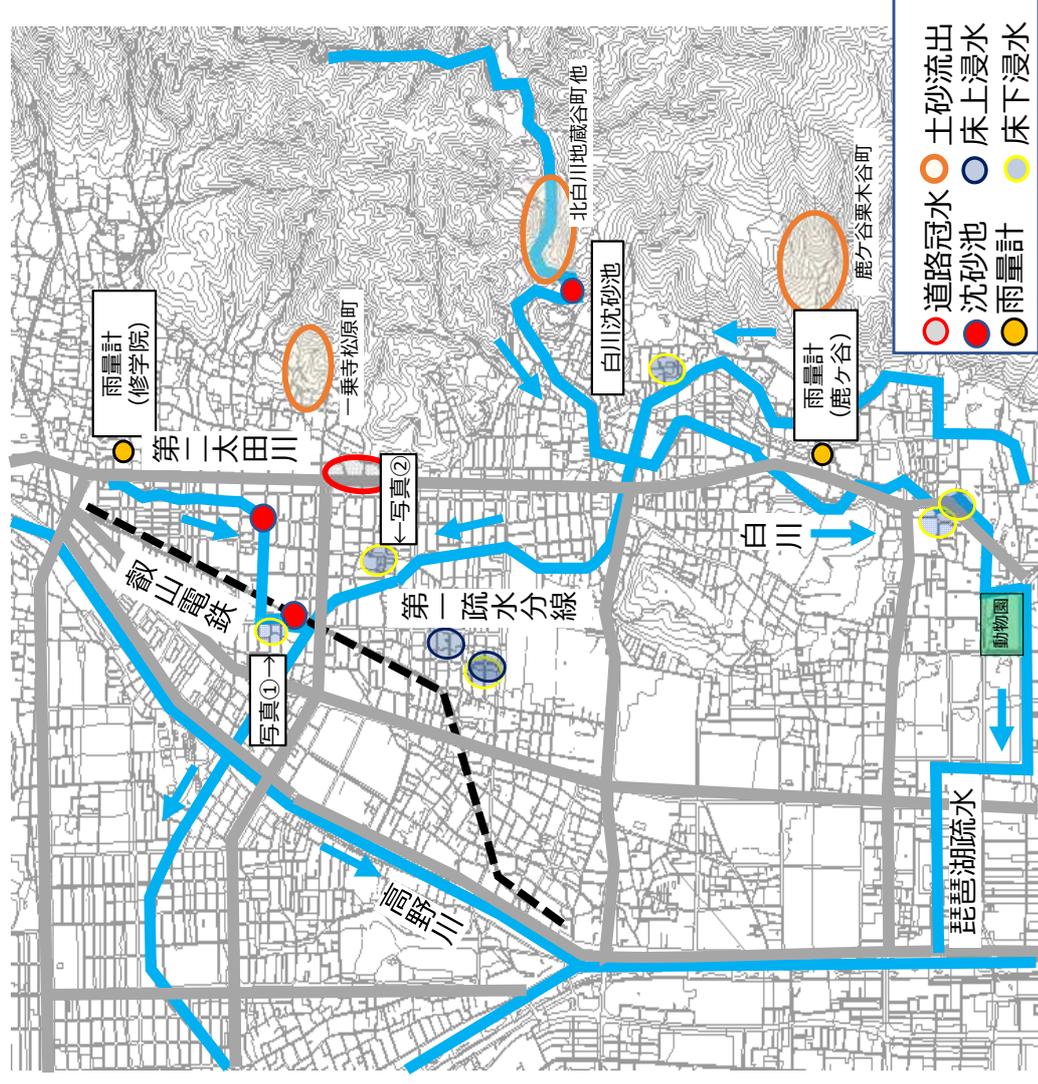
令和4年7月の大雨による浸水被害(道路冠水)

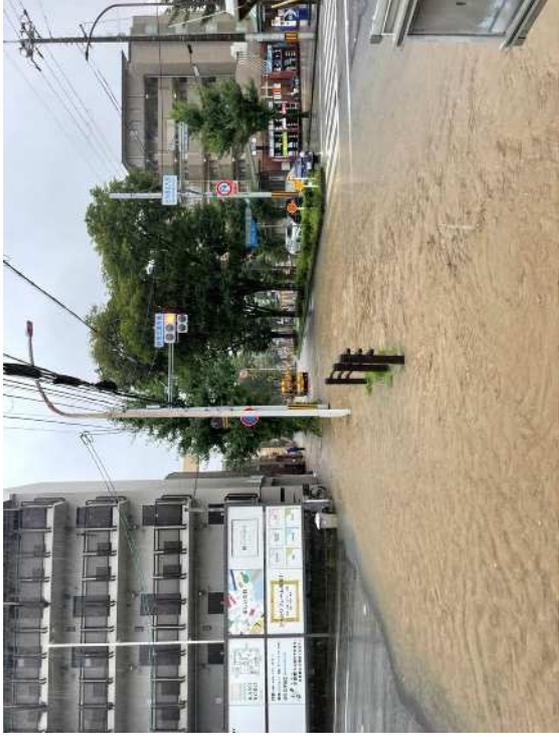
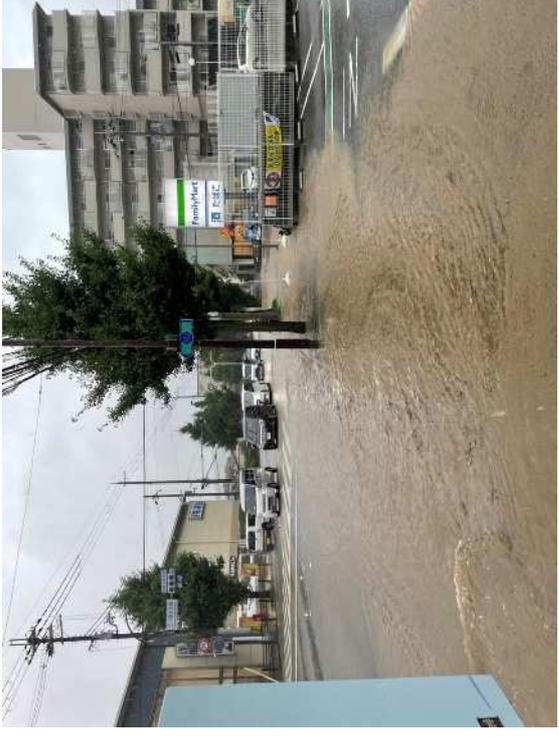
白川通(一乗寺樋ノ口町)

- ・下水管や側溝等の排水能力以上の降雨による冠水。

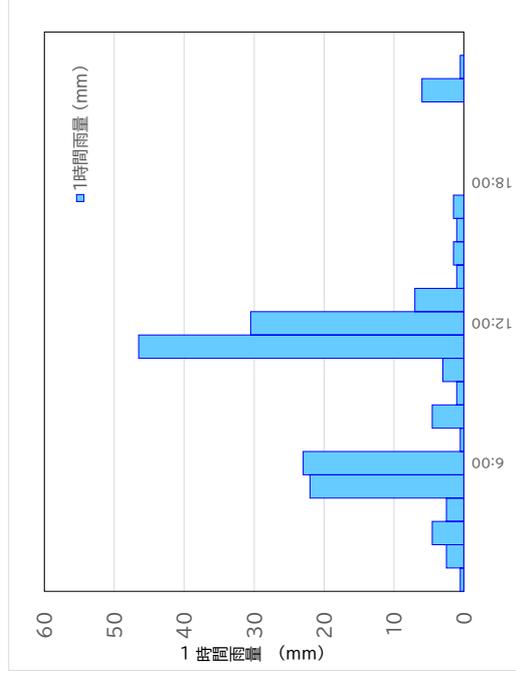
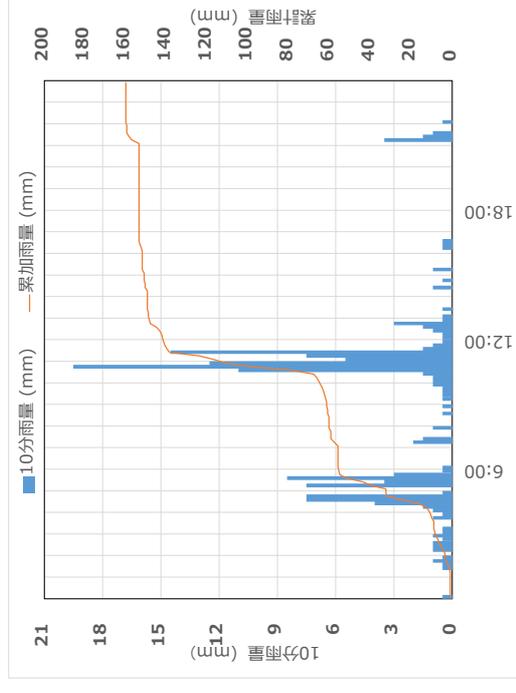
雨量計（修学院）

令和4年7月19日	
60分最大雨量 (mm)	88.0
1時間雨量 (mm)	70.5
日最大雨量 (mm)	159.5

- ・ 京都地方気象台で、7月19日に京都市における観測史上1位となる88mmの60分最大雨量を観測。
- ・ 7月19日の10時～12時にかけて、特に強い雨が降り、市内の各地で浸水被害が発生。
- ・ 左京区で特に強い雨が降り、その流域である第一疏水分線、第二太田川、白川で溢水。

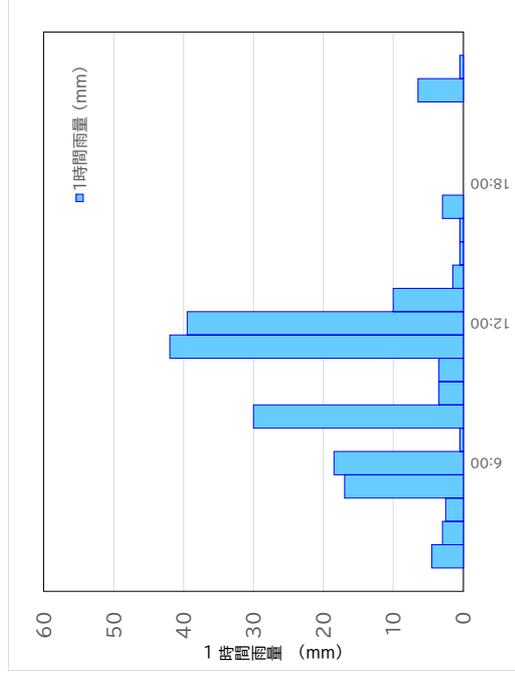
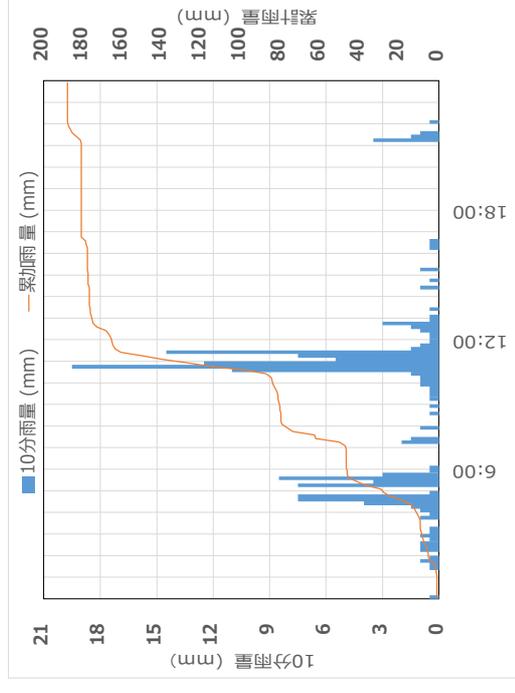
雨量計（鹿ヶ谷）

令和4年7月19日	
60分最大雨量 (mm)	73.5
1時間雨量 (mm)	73.5
日最大雨量 (mm)	187.0

令和4年7月の大雨では、市内全域に短時間で強い雨が降ったが、特に左京区において、強い雨が降り、鹿ヶ谷観測所で60分最大73.5mm（50年確率降雨相当）を記録した。

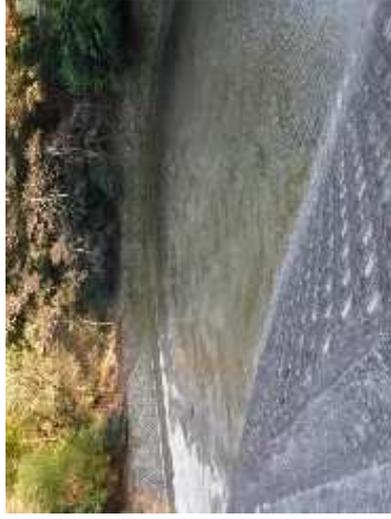
平常時の白川沈砂池

- ・大雨により、山地から土砂が大量に河川へ流れ込んできた。
- ・土砂流入対策として設置されている沈砂池は、土砂で埋め尽くされて、下流まで土砂が流れて、河川内にも堆積した。

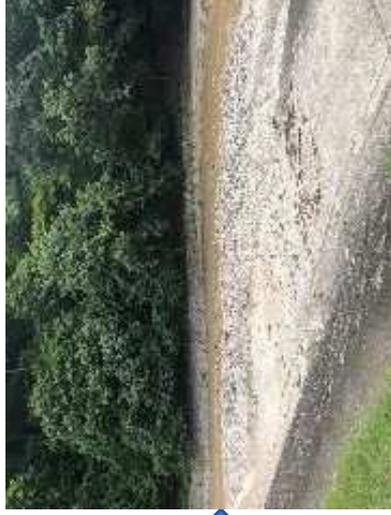
降雨終了後の白川沈砂池

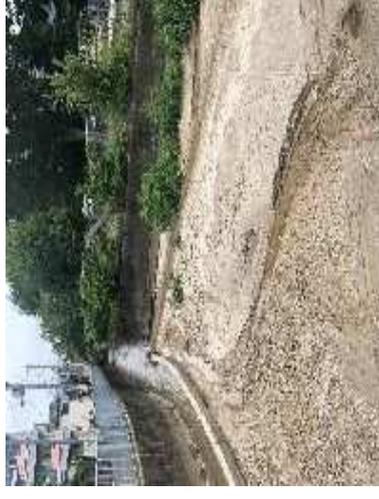
降雨終了後の第二太田川沈砂池
