# 令和4年8月の大雨による浸水被害

# 令和4年7月、8月の大雨による土砂流出

# 土砂流出の検証と今後の対策

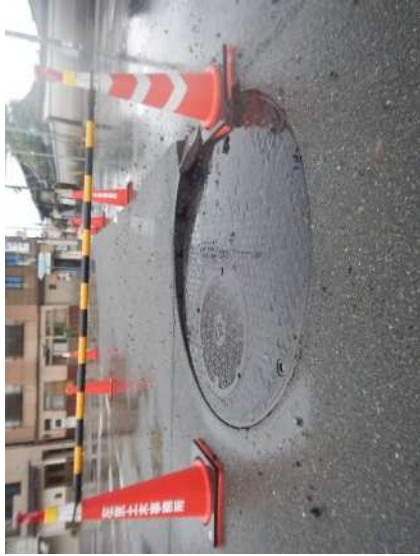
- ・短時間に猛烈な雨が降り、下水道管に雨水が一気に流入し、行き場を失った管内の空気がマンホール周辺部を押し上げた。
- ・応急的な対策として、格子状の蓋に交換及び路面復旧済みである。

隆起した舗装

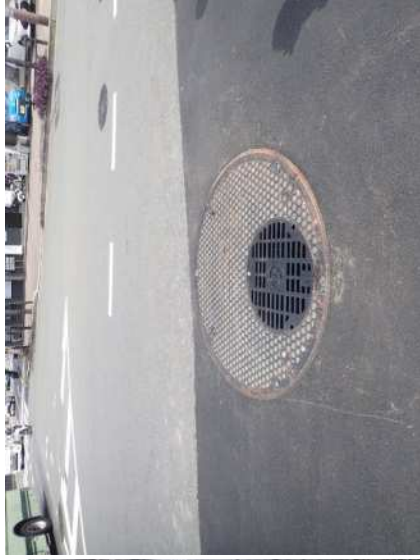
応急対応後

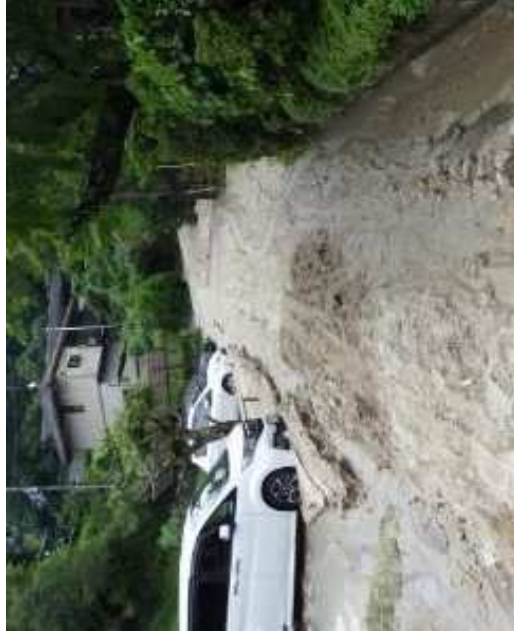
令和4年7月、8月の大雨で短時間に非常に強い雨が降り、左京区の一乗寺松原町、北白川地蔵谷町、鹿ヶ谷栗木谷町等で、土砂が道路に大量に流出し、被害が発生した。

一乗寺松原町の被害状況

【京都府】 一乗寺松原町で、土砂流出防止するため、応急対策工事  
（大型土のう設置）を実施

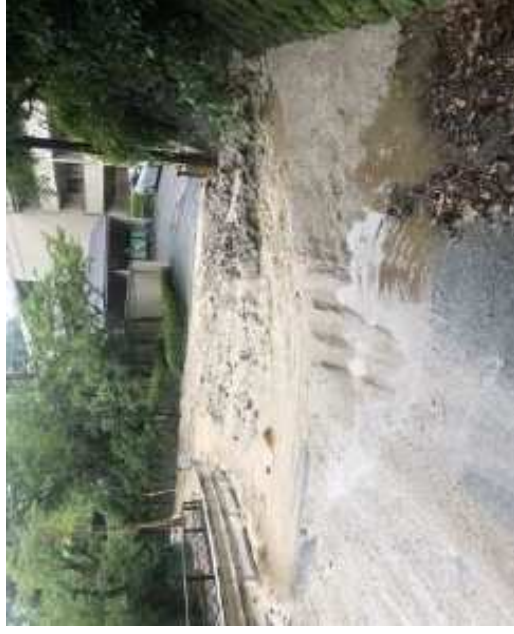
北白川地蔵谷町他の被害状況

【京都市】 道路流出した土砂の撤去に加え、上流側と連携した下流側での対策を検討  
左京区で発生している一連の土砂流出について、京都府と京都市の関係機関による  
調整会議を実施しており、更なる対策を検討・実施していく。

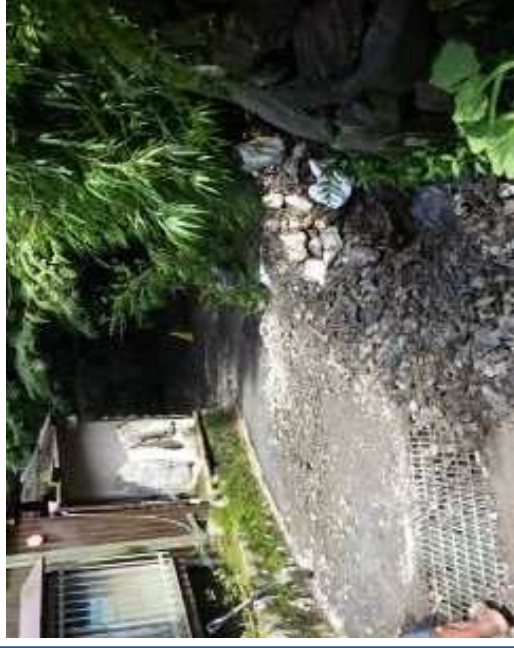
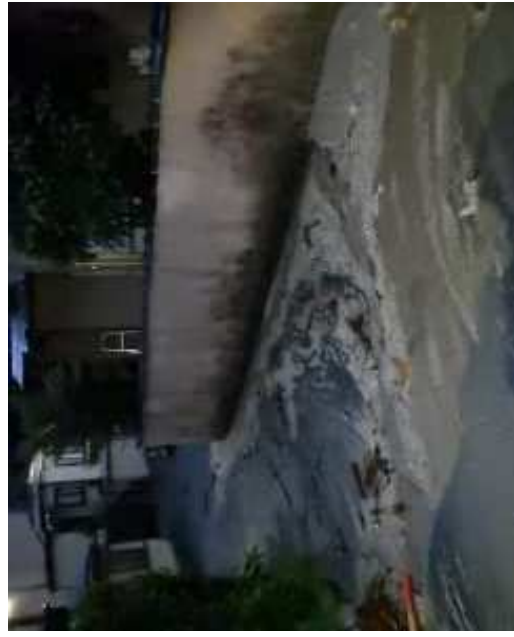
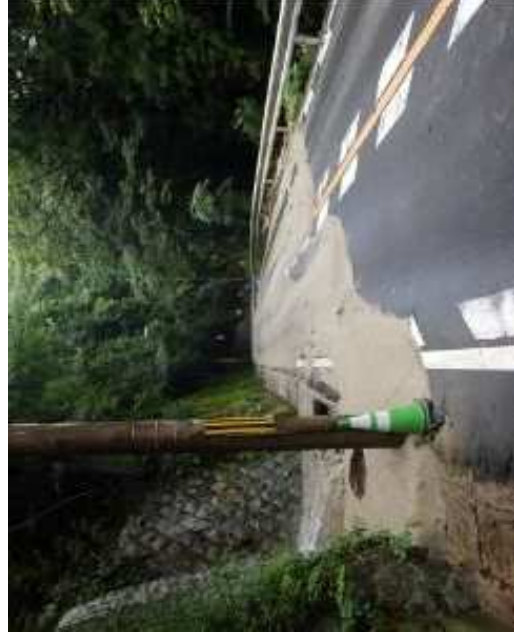
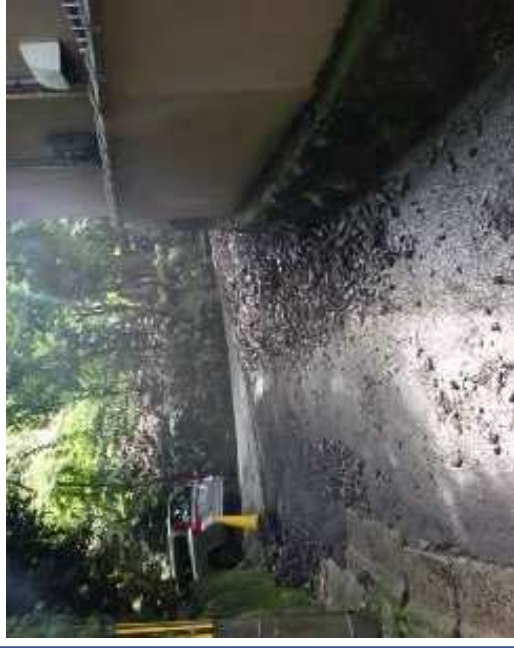
鹿ヶ谷栗木谷町の被害状況

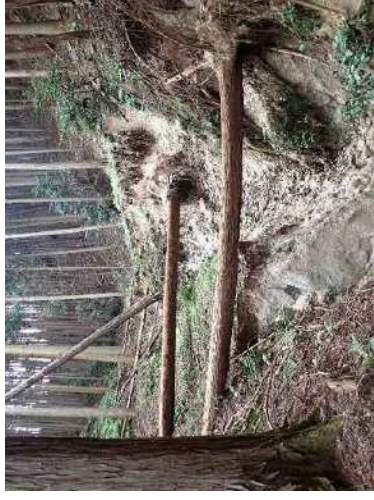
- ・短時間で非常に強い雨（５０年確率相当）が降ること、雨水と共に、山の土砂が流出。
- ・北白川や一乗寺の地域では、山林内の地質が脆く崩れやすい花崗岩質が影響。
- ・大雨時、溪流に集まった水が勢いよく流れることによる溪岸浸食が発生。

溪岸浸食（一乗寺松原町）

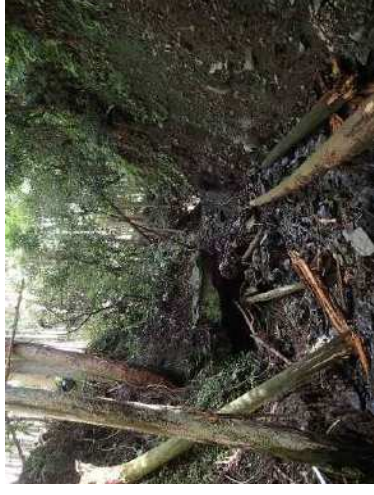
溪岸浸食（鹿ヶ谷栗木谷町）
