# 山科中部地域における雨に強いまちづくり

# 桂川（嵐山地区）における雨に強いまちづくり

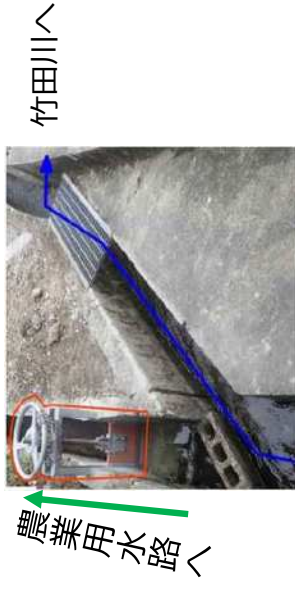
取水ゲート設置(R3)

- ① 竹田川の河川改修
- ② 農業用水路の取水口にゲートを設置
- ③ 雨水排水の増補管設置

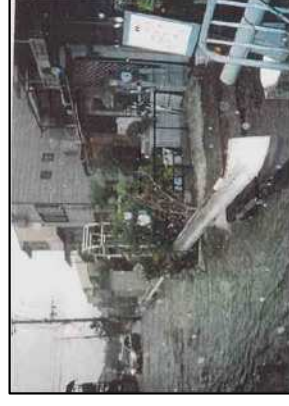
(竹田川改修後)

- ① 竹田川の河川改修（R5完了予定）

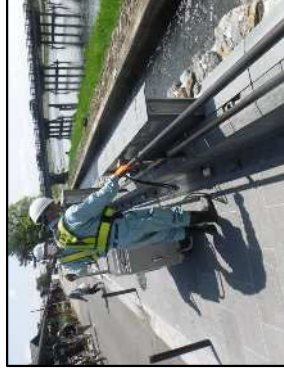
可動式止水壁 稼働状況

- ① 桂川緊急治水対策（H26～R1）
  - ・ 嵐山地区では、堆積土砂撤去、6号井堰撤去を実施
- ② 嵐山地区河川整備
  - ・ 令和3年3月に可動式止水壁の設置を完了
  - ・ 令和4年3月に景観に配慮した意匠工事を含めた左岸溢水対策工事が完了  
⇒可動式止水壁の操作は、国から委託を受け、京都市で実施（R3.5～）  
【稼働実績】 R3：3回、R4：1回
- ③ ソフト対策
  - ・ まるごとまちごとハザードマップの設置
  - ・ 嵐山地区タイムラインの策定

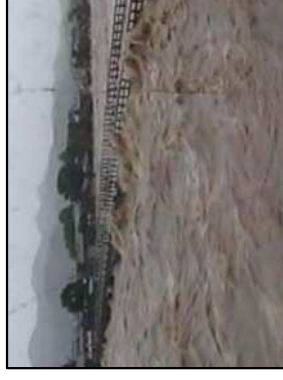
浸水被害の状況(渡月橋)(H25)

平成25年台風18号に伴う豪雨によって、嵐山地区では、桂川の溢水により浸水家屋93棟、浸水面積約10haに達する被害を受けた。

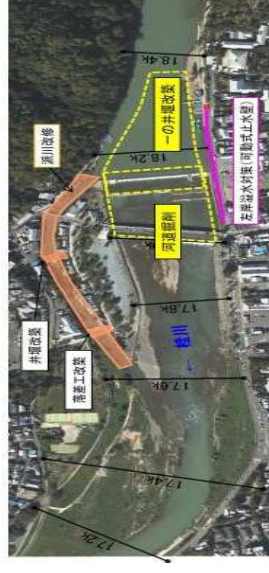
嵐山地区河川整備 概要図

- ① 嵐山地区河川整備
  - ・ 一の井堰改築
  - ・ 派川改修
- ② ソフト対策
  - ・ 嵐山地区タイムラインによる情報共有
