## 令和3年度、令和4年度の大雨による土砂流出 砂防・治山対策の状況 砂防堰堤の堆積土砂撤去

# 令和3年度、令和4年度の大雨による土砂流出 砂防・治山対策の状況

京都市左京区における令和5年度治山事業について（京都府京都林務事務所）

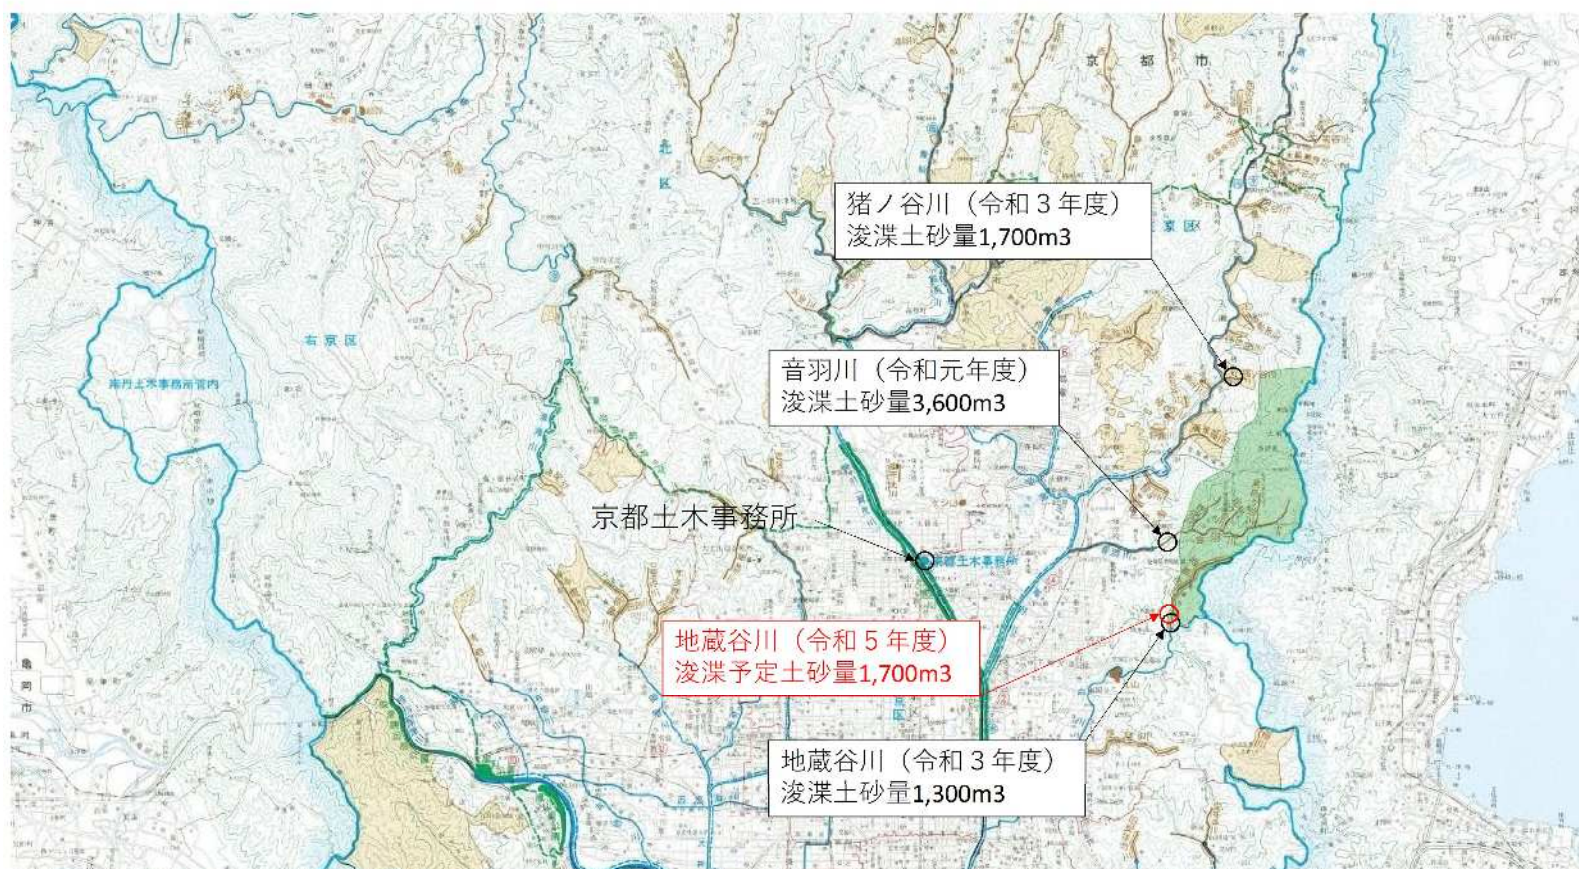
- 砂防堰堤に著しい土砂堆積が認められた場合、緊急浚渫を実施している。
- 令和元年度に音羽川砂防堰堤、令和3年度に猪ノ谷川砂防堰堤及び地藏谷川砂防堰堤で緊急浚渫を実施し、砂防堰堤の堆砂容量を確保した。
- 令和5年度は地藏谷川第2砂防堰堤（上流側の堰堤）で緊急浚渫を予定している。

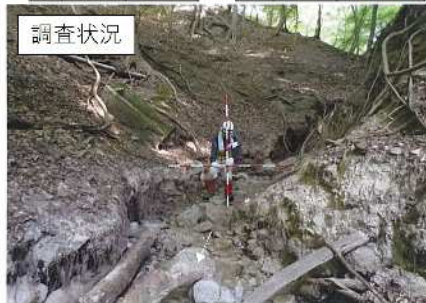
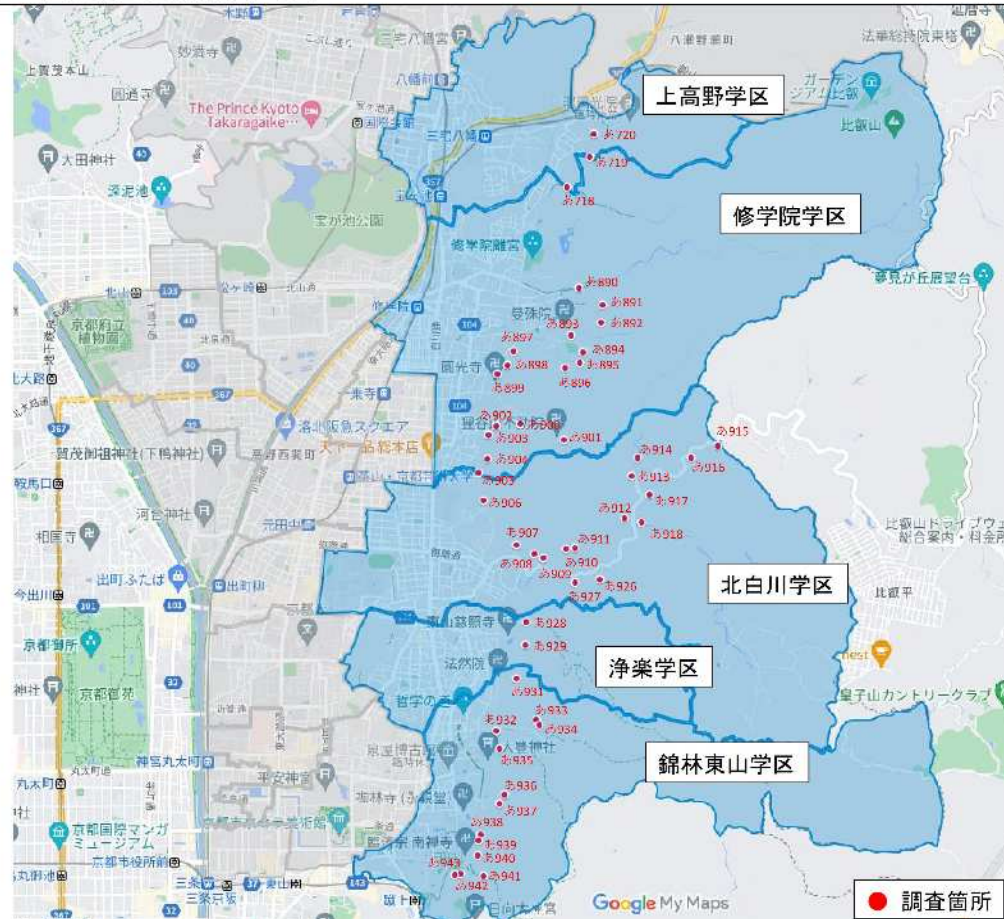
調査状況

- 京都市左京区地域において、土砂災害防止法に基づく土石流危険渓流を対象に、土砂の堆積状況等の変化を把握する調査を実施。
- 現在、調査対象49渓流のうち約半分の現地調査が完了し、調査結果のとりまとめを行っているところ。
- 調査結果を踏まえて、今後の事業の必要性を検討する。

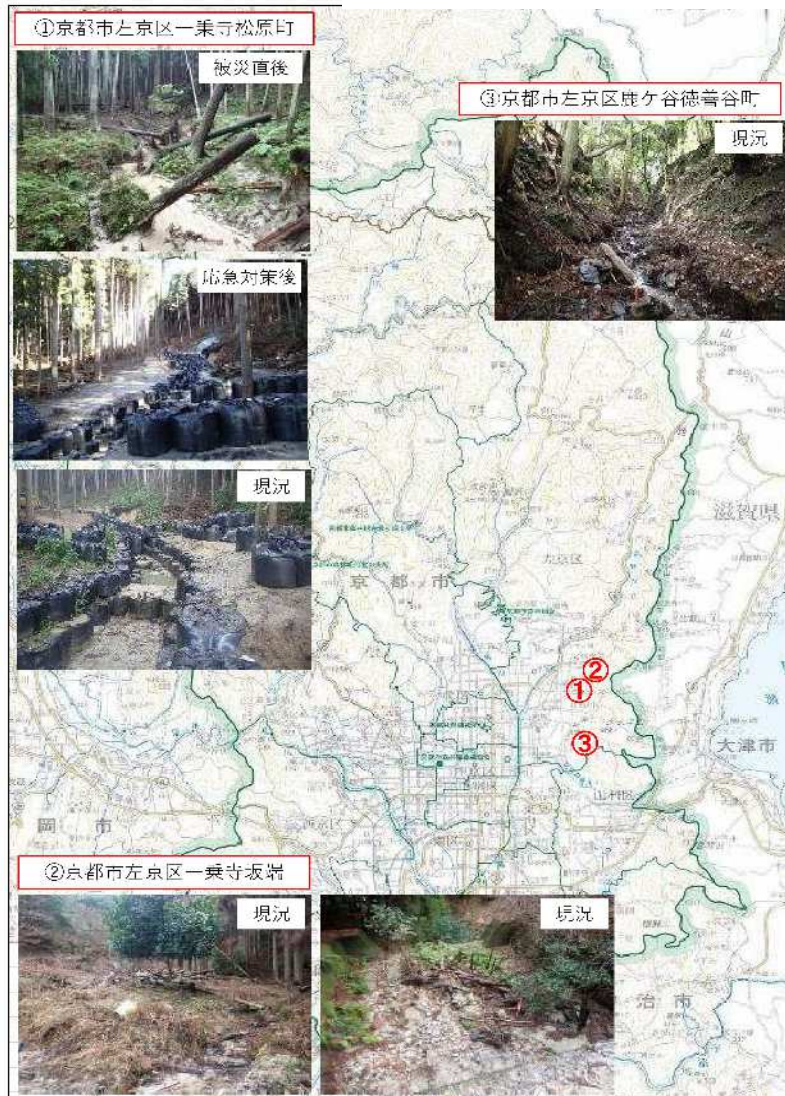
| 箇所図番号 | 箇所名 | 現況 | 対策 |
|---|---|---|---|
| ① | 京都市左京区一乗寺松原町 | 令和4年7月豪雨等により住宅地上流域の山腹が崩壊し、渓流を侵食した土砂が流出。道路や水路に土砂が堆積し、通行止めになるなどの被害が発生。渓流内には多量の不安定土砂が堆積しており、二次被害が懸念される。 | 【令和4年度】<br>・治山事業により、応急対策工事を実施<br>・事業内容:大型土のう設置 605袋、危険木伐採撤去 一式、他<br>【令和5年度】<br>・治山事業により、恒久対策工事を実施<br>・事業内容:治山ダム工(ダブルウォール) 1基、流路工 63.0m、山腹工 一式、他 |
| ② | 京都市左京区一乗寺坂端 | 令和4年7月豪雨等により渓流を侵食した土砂が下流河川に流出。渓流内には不安定土砂や流木が堆積し、今後流出するおそれがある。 | 【令和5年度】<br>・治山事業により、恒久対策工事を実施<br>・事業内容:治山ダム工(鋼製) 1基、堆積土砂及び危険木撤去 一式、他 |
| ③ | 京都市左京区鹿ヶ谷徳善谷町 | 令和4年7月豪雨等により住宅地上流域の渓流から土砂が流出。道路へ土砂が堆積し、通行止めになるなどの被害が発生。渓流内には不安定土砂が堆積しており、二次被害が懸念される。 | 【令和5年度】<br>・治山事業により、測量設計に着手<br>・事業内容:測量設計業務 一式<br>【全体計画】<br>治山ダム工(鋼製) 1基、森林整備 一式、他 |
| — | 京都市高野川地区 | 高野川地区における既設治山施設及びその周辺の状況を把握し、治山施設の長寿命化対策を効果的・効率的に行う必要がある。 | 【令和5年度】<br>・治山事業により、既設治山施設の調査点検及び修繕工事を実施<br>・事業内容:調査点検及び施設修繕 一式 |
