교토시 지진 재난 안전 지도 우쿄구 (게이호쿠)

이 지도는 우쿄구(게이호쿠)에 가장 큰 피해를 초래할 것으로 예상되는 '도노다~가미요시~고시하타 단층 지진'의 진도 분포를 표시하고, 그 피해 와 대피에 대해 정리한 것입니다.

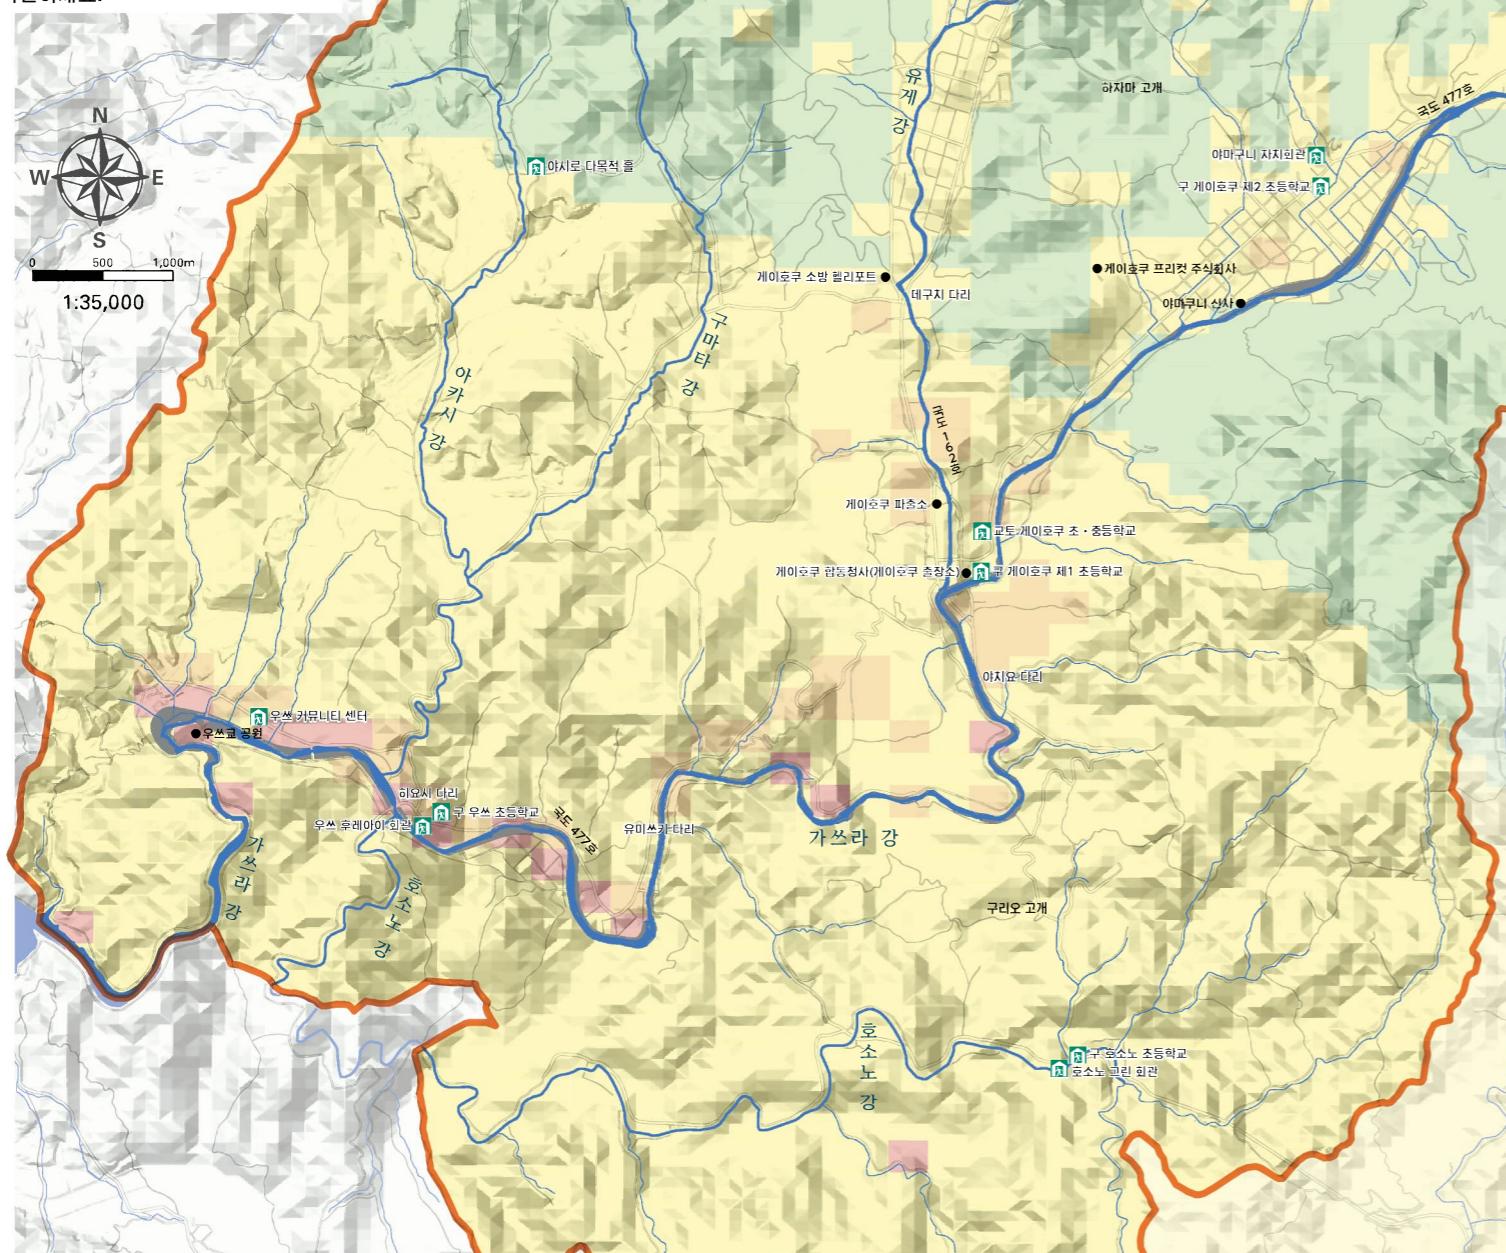
1:35,000

만일의 경우를 위해 집과 그 부근의 진도, 광역 피난 장소, 지정 대피소의 위치와 길 등을 미리 확인하세요.
